Umweltinstitut des Landes Vorarlberg

Fließgewässer in Vorarlberg

Gewässerinventar

Teil 2:
Strukturgüte der Fließgewässer
im südlichen Vorarlberg
Stand 2001

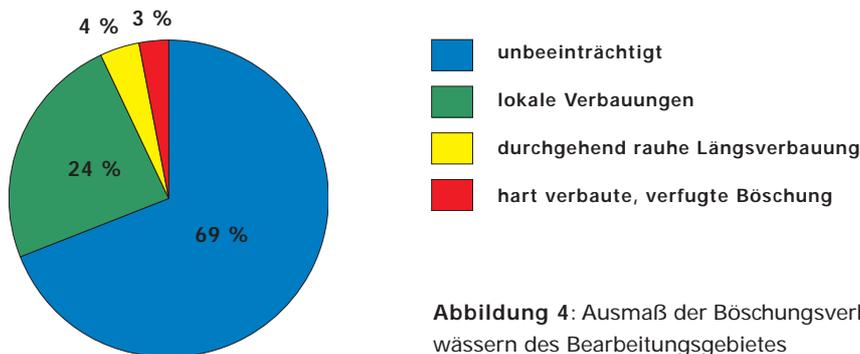
Abbildung 4: Ausmaß der Böschungsverbauungen an den Fließgewässern des Bearbeitungsgebietes

Die **Kartenbeilage 2** zeigt, dass die räumliche Verteilung der durch Längsverbauungen gestörten Gewässerläufe im Wesentlichen auf die Tallagen konzentriert ist, und hier vor allem auf die Siedlungsräume im Walgau. Von ca. 112 km untersuchten Bachstrecken im Talraum des Walgaus weisen nur noch rund 10 km eine unbeeinträchtigte Uferböschung auf.

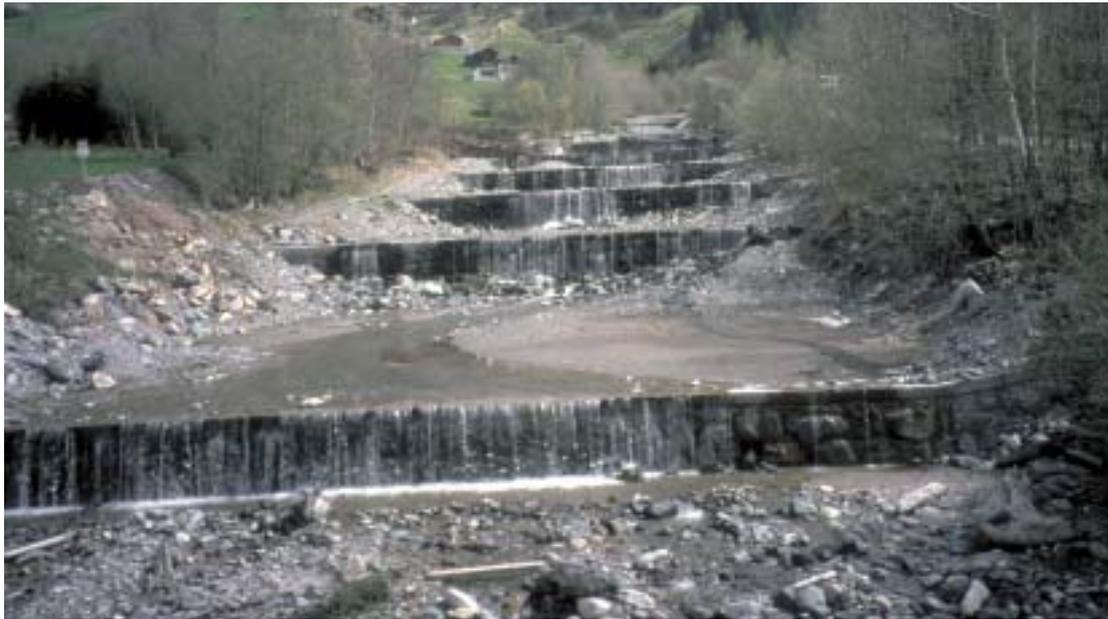
Absturzbauwerke zur Sohlstabilisierung finden sich vorwiegend im Bereich der regulierten Gerinne im Siedlungsgebiet. In den Bergregionen sind Querverbauungen im Wesentlichen auf geologische Störzonen beschränkt (vgl. **Kartenbeilage 1**). Größere Geschiebesperren bzw. Geschiebeauffangbecken sind bei den Tobelbächen im Klostertal und Montafon insbesondere im Übergangsbereich vom Talraum in das Berggebiet anzutreffen.

Foto 2: Absturzbauwerke am Valschavielbach

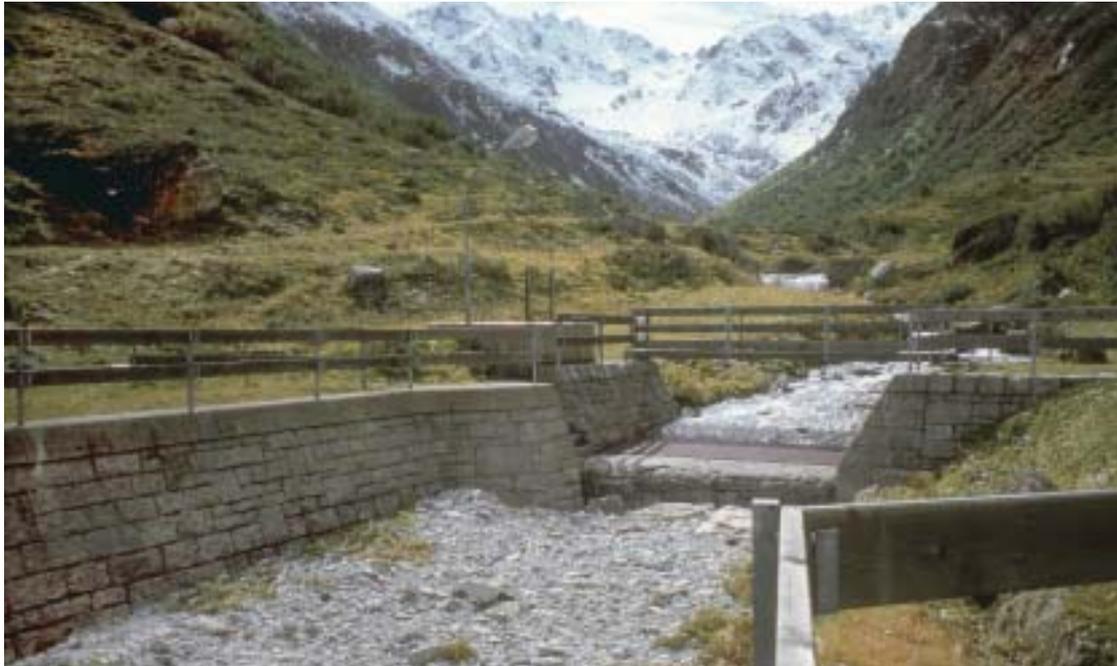
Dem Abflussgeschehen kommt bei der ökomorphologischen Betrachtung eines Fließgewässers eine wesentliche Bedeutung zu, da es das zentrale „flußbettgestaltende“ Kriterium darstellt. Störungen des Abflussregimes sind im Untersuchungsgebiet vor allem auf die Wasserkraftnutzung zurückzuführen. An den erhobenen Bachstrecken existieren insgesamt 142 Wasserfassungen, im Montafon allein 53.

Foto 3: Wasserfassung am Garnerabach

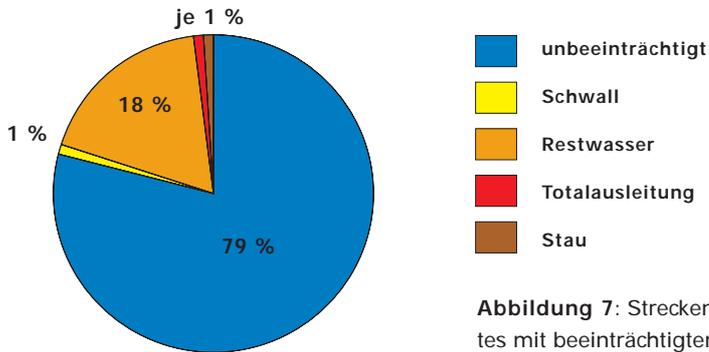
Abbildung 7: Streckenanteile der Fließgewässer des Projektgebietes mit beeinträchtigtem und unbeeinträchtigtem Abflussregime

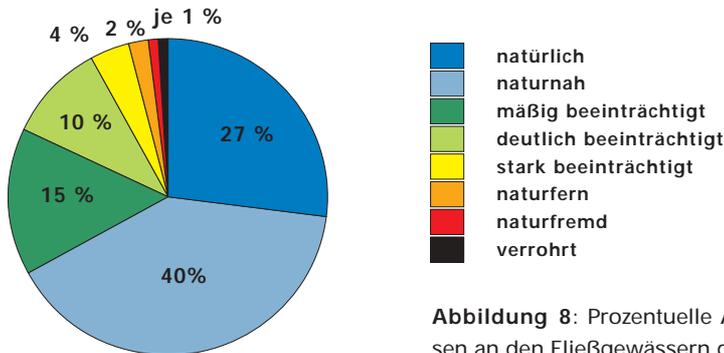
Abbildung 8: Prozentuelle Anteile der einzelnen Strukturgüteklassen an den Fließgewässern des Projektgebietes

Die Strukturgütekarte (**Kartenbeilage 6**) zeigt, dass die beeinträchtigten Gewässerläufe vorwiegend in den Tallagen anzutreffen sind. Innerhalb der Ortsgebiete weisen die Bachstrecken oft einen strukturell stark beeinträchtigten bis sogar naturfremden Charakter auf.

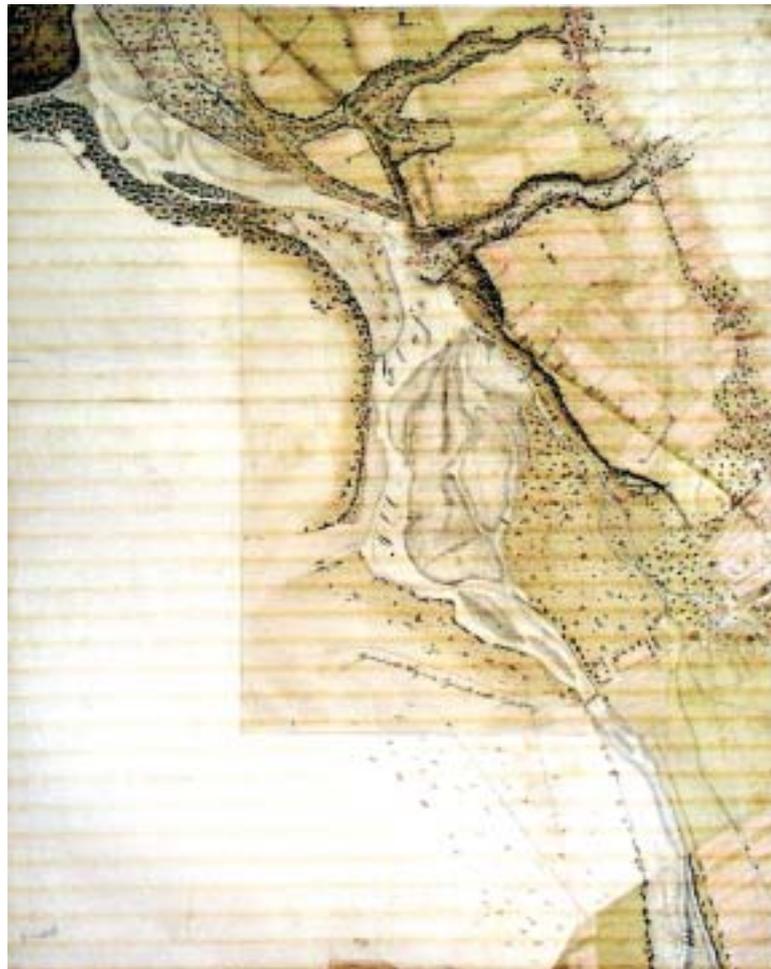
Foto 4: Linienführung der Ill im Raum Bludenz zu Beginn des 19. Jahrhunderts (NEGRELLI Karte, Kartensammlung Vorarlberger Landesarchiv)

In alten Kartendarstellungen, wie in der Blasius-Hueber-Karte aus dem Jahre 1783, aber auch in Geländeaufnahmen von NEGRELLI zu Beginn des 19. Jahrhunderts zeigt die Ill einen eindrucksvollen verzweigten Verlauf mit Ausbildungen von Seitenarmen sowie Ablagerungen von mächtigen Schotterbänken.

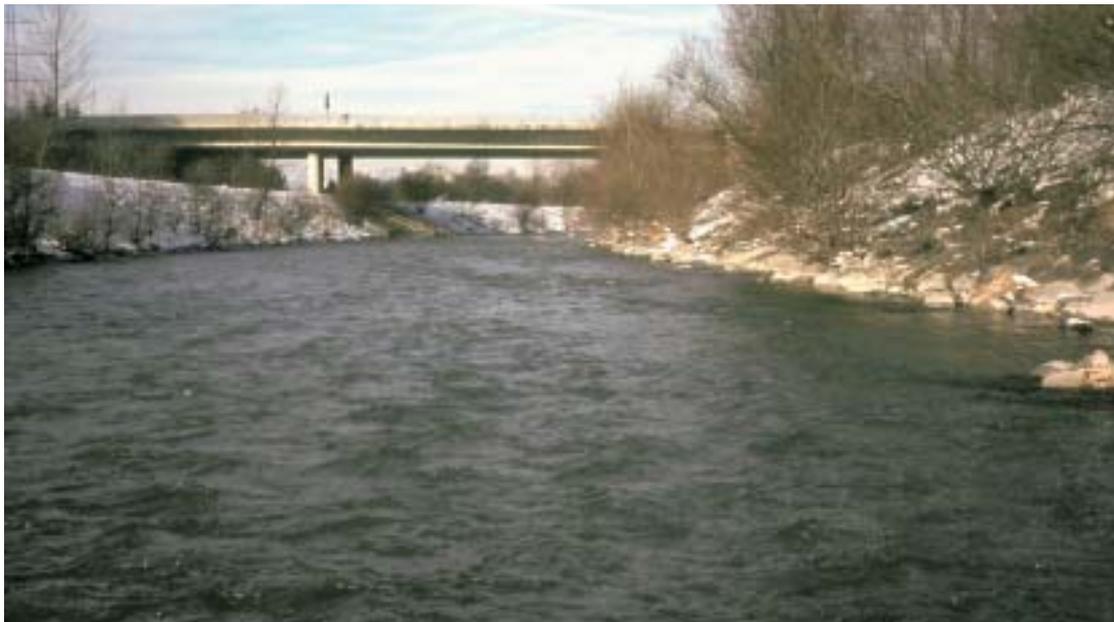
Foto 5: Heutige, gestreckte Linienführung der Ill im Raum Bludenz

Der Oberlauf der Ill ist durch zahlreiche Wasserentnahmen gestört, sodass im Raum Bludenz nur mehr Restwasser fließt. Ab der Einmündung des Unterwasserkanals des Lutzkraftwerkes wird das verbliebene Restwasser der Ill mit Schwallen beaufschlagt, die im weiteren Verlauf durch die Wasserrückgabe des Walgaukraftwerkes im Raum Beschling verstärkt werden. Sowohl die Wasserausleitung als auch die Schwallbewirtschaftung führen zu markanten Beeinträchtigungen zahlreicher abiotischer Faktoren wie Wassertemperatur, Strömung und

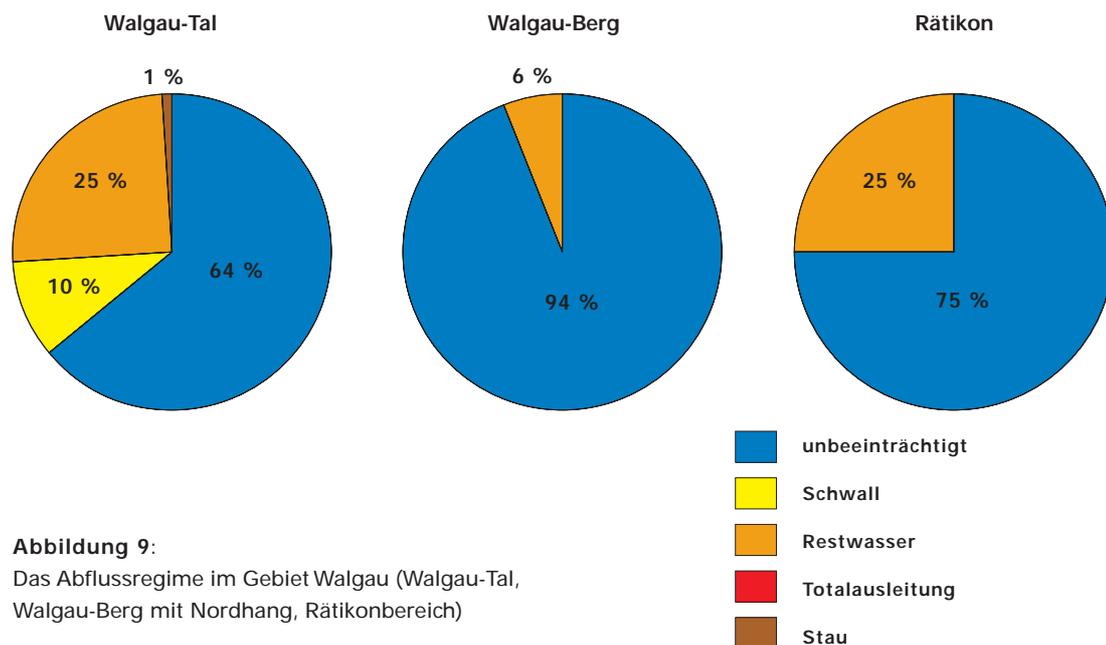
Abbildung 9:
Das Abflussregime im Gebiet Walgau (Walgau-Tal, Walgau-Berg mit Nordhang, Rätikonbereich)

Die Statistik zeigt (Abbildung 9), dass 25% aller erhobenen Bachstrecken im Talraum des Walgaus nur mehr Restwasser aufweisen, weitere 11% sind durch Schwall und Stauhaltung gestört. Auch der Anteil der Bäche des Rätikons, in denen nur noch Restwasser fließt, ist mit 25% relativ hoch.

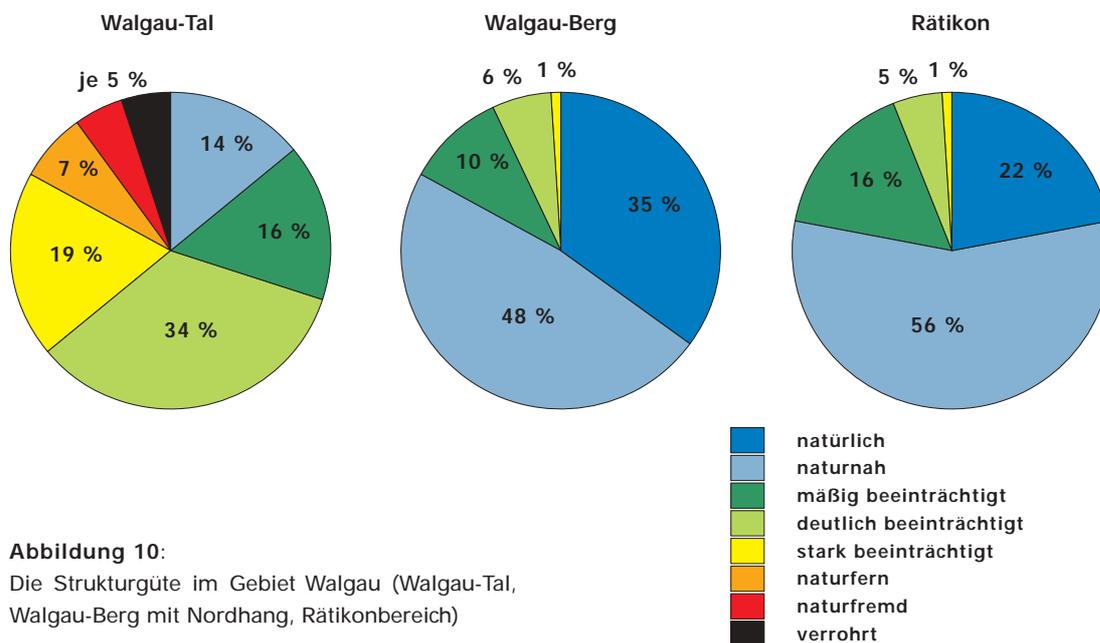
Abbildung 10: Die Strukturwerte im Gebiet Walgau (Walgau-Tal, Walgau-Berg mit Nordhang, Rätikonbereich)

Bei der Strukturwerte sind naturgemäß deutliche Unterschiede zwischen dem Talraum und dem Berggebiet festzustellen. Im Walgautalboden können nur noch 14% der erhobenen Bachstrecken als naturnah und 16% als mäßig beeinträchtigt ausgewiesen werden. Die restlichen 70% sind durch Verbauungen in ihrer naturräumlichen Ausstattung mehr oder weniger stark beeinträchtigt. Im Bereich der Hanglagen, die nördlich an den Talraum des Walgaus anschließen, können hingegen noch 83% als natürlich oder naturnah ausgewiesen werden, im

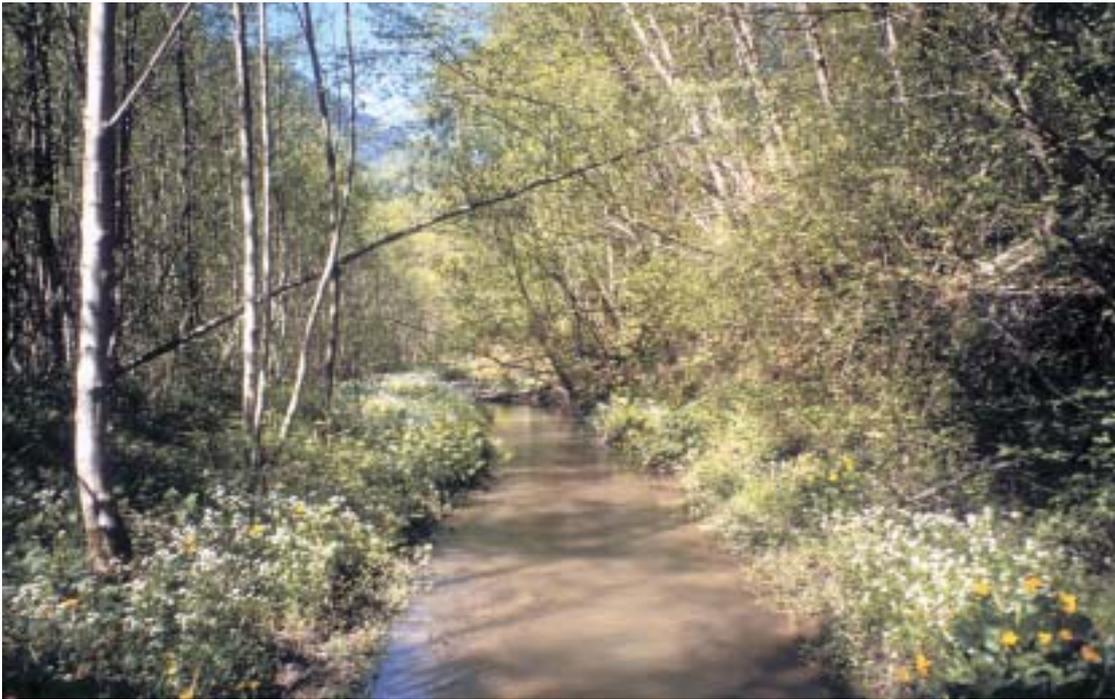
Foto 6: Naturnaher Verlauf des Mühlbachs bei Ludesch

Im Gemeindegebiet von Ludesch können der Mühlbach und der Sägebach (kleiner Zufluß) in ihrem Unterlauf noch als naturnahe Fließgewässer ausgewiesen werden. Der Mühlbach durchfließt auf einer Länge von fast zwei Kilometern ein forstwirtschaftlich genutztes Waldgebiet. Der natürliche, leicht geschwungene Verlauf wird nur lokal durch kurze Verrohrungsabschnitte im Bereich von Forstwegquerungen beeinträchtigt. Unterspülungen und Anrisse sowie Totholzanteile bereichern die Strukturvielfalt des Gewässers. Auch der Mündungsbereich in die Ill ist noch relativ naturnah ausgestaltet. So konnte im Zuge der Begehung eine breite Schotterbank im Illbachbett beobachtet werden, die der Einmündung vorgelagert ist und von Weiden- und Erlenbeständen gesäumt wird.

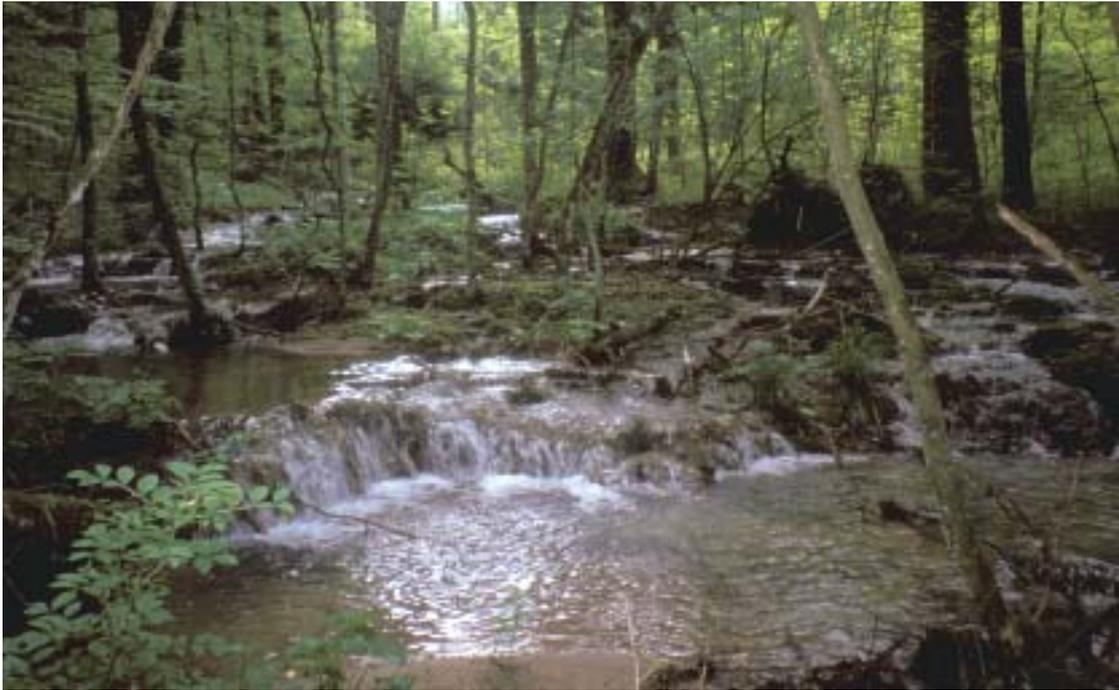
Foto 7: Kalktuffe im Kirchenbach bei Satteins

Der Kirchenbach in Satteins ist oberhalb des Siedlungsraumes noch weitgehend naturnah. Hier treten eindrucksvolle Kalktuffe in Erscheinung. Beeinträchtigungen im Gewässernahbereich sind hauptsächlich durch die forstwirtschaftliche Umlandnutzung (Ausholzung) gegeben. Die zur Strukturvielfalt eines Gewässers beitragenden Totholzanhäufungen sind vor allem in diesem Bach sehr wichtig, da sie neben den Steinen wichtige Unterschlupfmöglichkeiten für die seltenen Steinkrebse bieten, die in diesem Gewässer noch anzutreffen sind [12].

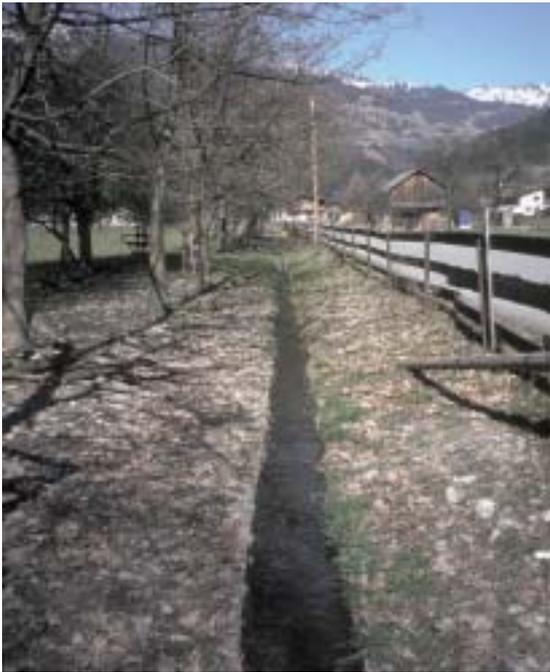
Foto 8: Sägebach in Ludesch ohne Renaturierungsmaßnahmen

Am Sägebach in Ludesch, unterhalb des naturfremden Abschnittes im Gebiet der „Allmein“, wurden die Betonschalen aus dem Bachbett entfernt, um das Gewässer wieder in einen naturnäheren Zustand zurückzuführen. Die ökomorphologische Bewertung dieses Baches zeigt auch hier, dass die durchgeführten Renaturierungsmaßnahmen zu einer Verbesserung der Strukturgüte geführt haben.

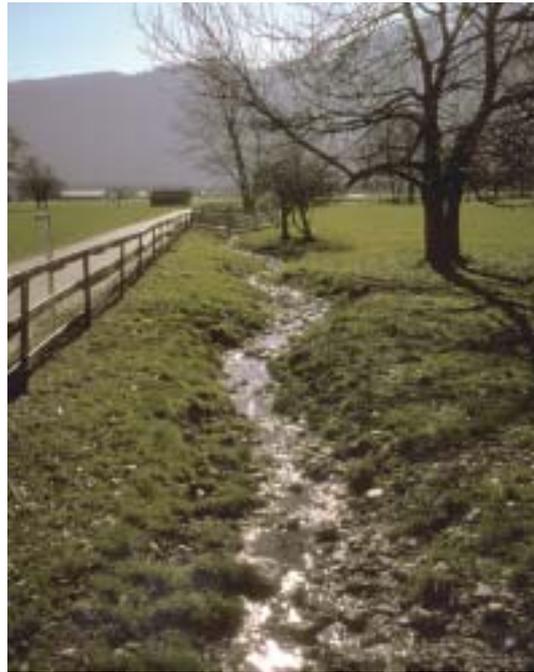
Foto 9: Rückgebauter Bachabschnitt des Sägebachs in Ludesch

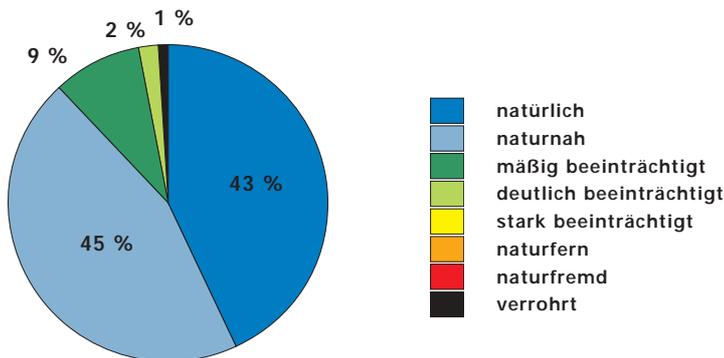
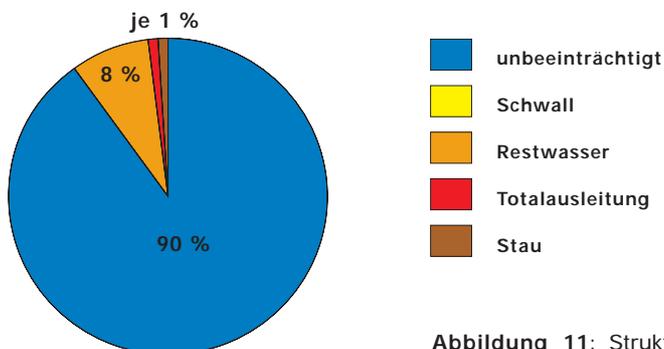
Abbildung 11: Strukturgröße und Abflussregime der bewerteten Fließgewässerstrecken des Großes Walsertales

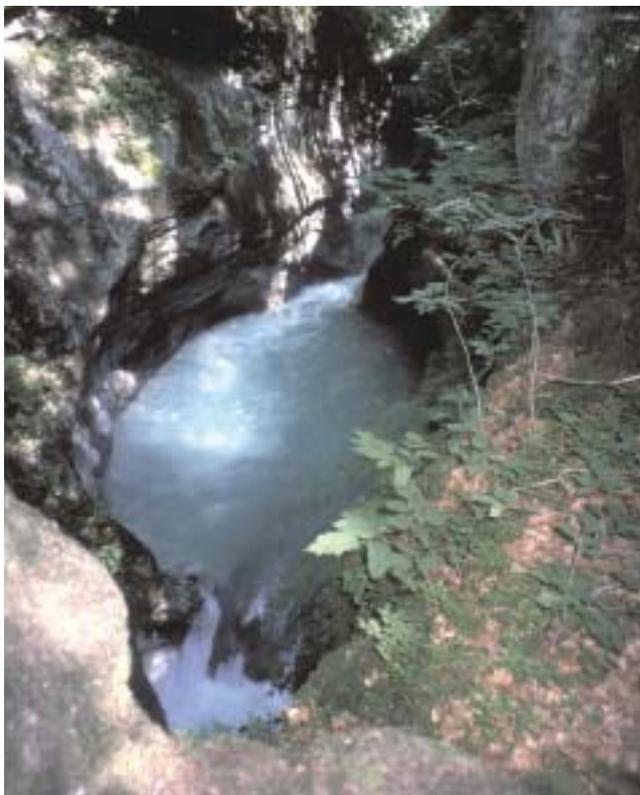
Foto 10: Naturdenkmal „Kessischlucht“ an der Lutz

Wenige Meter oberhalb der Einmündung des Rotenbrunnenbachs (auch Matonabach genannt) befindet sich ein vor allem auch aus geologischer Sicht eindrucksvoller Schluchtabschnitt, die sogenannte „Kessischlucht“ (seit 1992 als Naturdenkmal ausgewiesen). Die Lutz hat sich hier auf einer Länge von etwa 250 Metern in den Fels eingegraben und bildet ein enges, stufenartiges Bachbett mit großen Kolken, sogenannten Erosionstöpfen.

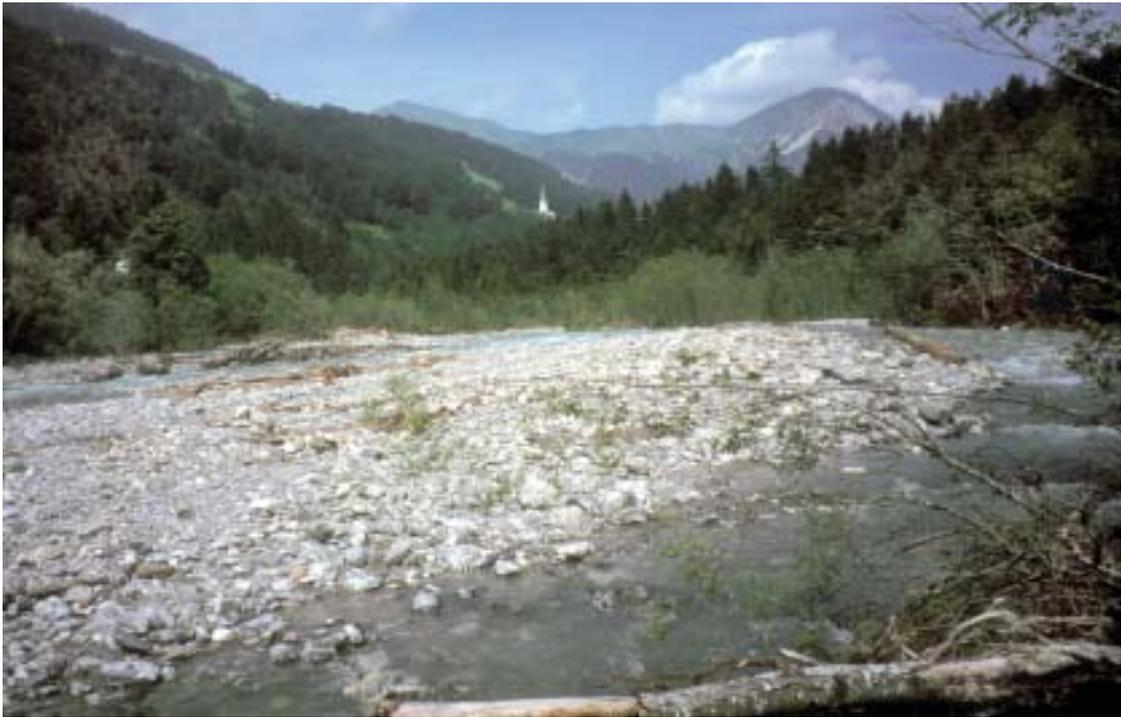
Im weiteren Verlauf sind leichte strukturelle Störungen durch breite, befahrbare Wege, die z.T. auch direkt anschließend an die Uferböschung verlaufen, gegeben. Ab Sonntag-Seeberg öffnet sich das Tal und damit auch das Bachbett der Lutz. Aus gewässerökologischer Sicht sind folglich vor allem die Aufweitungen im Bereich oberhalb der Brücken Sonntag-Reutele und Sonntag-Garsella hervorzuheben. Die Lutz zeigt hier eindrucksvoll die Umlagerungsdynamik eines naturbelassenen Gebirgsflusses. Der Gewässerlauf ist verzweigt und auf mächtigen Schotterablagerungen stocken Auegehölze mit typischem Gebirgsaucharakter, die auch im Biotopinventar ausgewiesen sind [15].

Foto 11: Aufweitungsstrecke der Lutz im Bereich Sonntag-Garsella

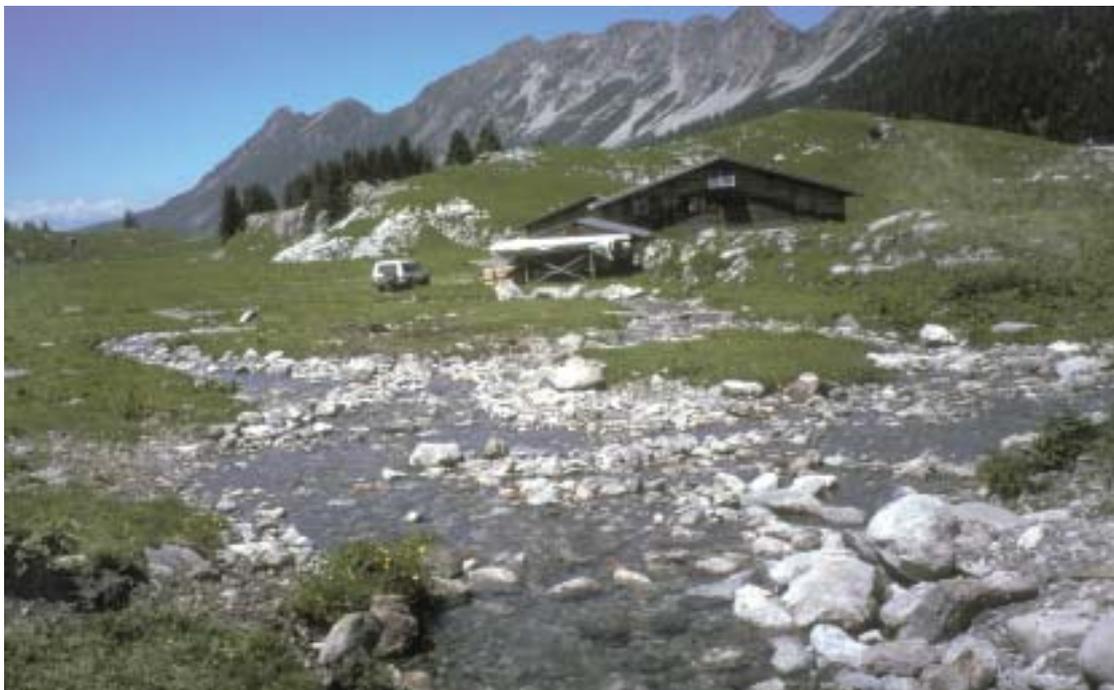
Foto 12: Strukturökologische Defizite aufgrund Beweidung (Laguzbach)

Strukturökologische Beeinträchtigungen treten bei den vorstehend erwähnten Fließgewässern vornehmlich im Bereich der Alpgebiete (Laguzalpe, Untere Hutla Alpe, Klesenza Alpe und Gadenalpe) auf. Am Marulbach sind darüber hinaus auch Störungen im Mündungsbereich durch den Rückstau des Stausees Raggal, durch mächtige Absturzbauwerke unterhalb der großen Straßenbrücke (L88 – Raggalerstraße) sowie durch ein Geschiebeauffangbecken im Bereich Kohlplatz, unterhalb der Ortschaft Marul, zu verzeichnen.

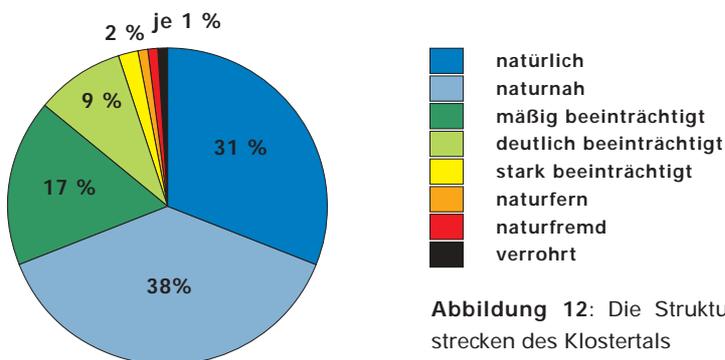
Abbildung 12: Die Strukturwerte der bewerteten Fließgewässerstrecken des Klostertals

Bei Betrachtung der räumlichen Verteilung der Strukturwerte in Kartenbeilage 6 ist ersichtlich, dass sich die Beeinträchtigungen im Wesentlichen auf den engen Talraum konzentrieren. Gründe für die Strukturverluste sind in der Verbauung der Wildbäche zum Schutz der Siedlungsräume und in der Nutzung der Wasserkraft zu finden.

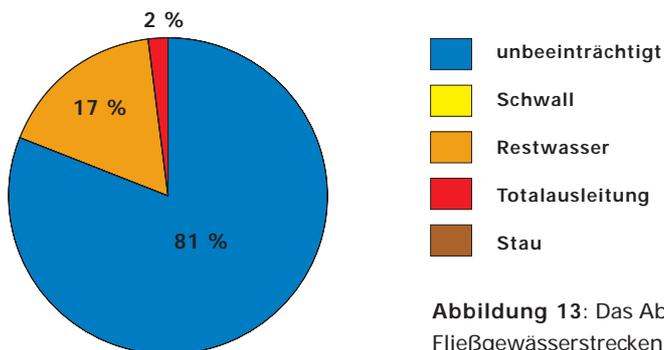
Abbildung 13: Das Abflussregime der bewerteten Fließgewässerstrecken des Klostertals

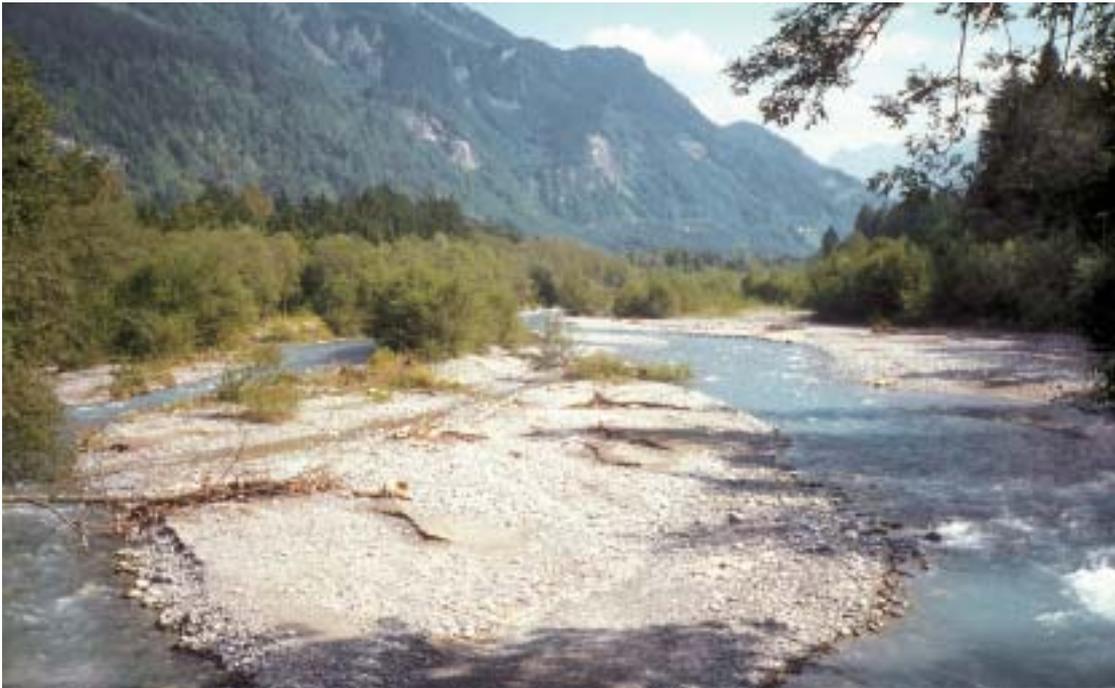
Foto 13: Weitgehend natürlicher Flussabschnitt der Alfenz bei Braz

In struktureller, aber auch in gewässerökologischer Hinsicht ist vor allem der Flussabschnitt bei Braz hervorzuheben. Das Bachbett ist hier stark aufgeweitet, die Alfenz zeigt noch eine weitgehend natürliche Dynamik mit Umlagerungen und Schotterbänken. Der Gewässernahbereich ist mit standorttypischen Augehölzen bestockt. Lokale strukturelle Störungen sind durch Freizeitnutzungen (Radwege, Brücken, Grillstellen im Uferbereich), aber auch durch Geschiebeentnahmen in den Mündungsbereichen der Tobelbäche zu verzeichnen. In naturkundlicher Hinsicht ist dieser Bereich unter anderem durch den Nachweis der stark gefährdeten Türks-Dorschrecke und dem bedrohten Kiesbank-Grashüpfer von Bedeutung

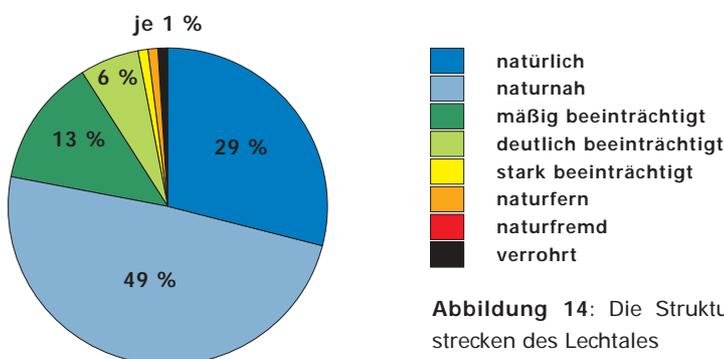
Abbildung 14: Die Strukturgröße der bewerteten Fließgewässerstrecken des Lechtales

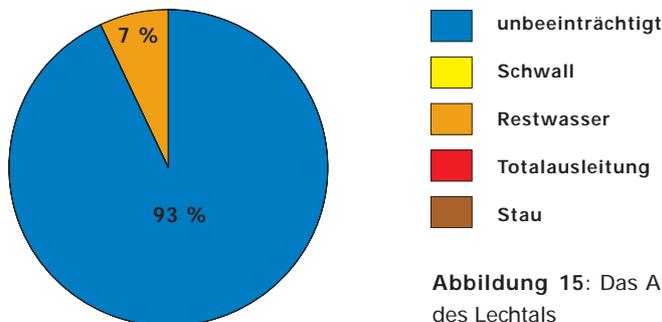
Das Abflussregime der erhobenen Gewässer ist weitgehend ungestört. Lediglich bei 7 % aller untersuchten Bachabschnitte fließt infolge Wasserableitung nur mehr Restwasser (Abbildung 15).

Abbildung 15: Das Abflussregimes der bewerteten Fließgewässer des Lechtals

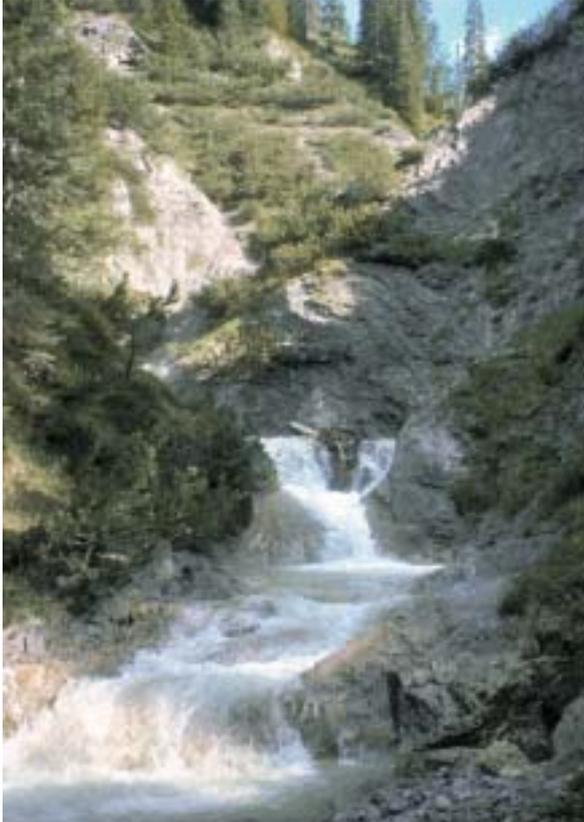
Foto 16: Schluchtstrecke am Unterlauf des Zuger Tobelbachs

Auch die Zuflüsse des Lechs, die im Rahmen der ökomorphologischen Gewässerkartierung untersucht wurden, zeigen kaum nennenswerte Beeinträchtigungen. Natürliche, tief eingeschnittene Schluchtstrecken sind am Markbach, im Unterlauf des Zuger Tobelbachs und des Stierlochbachs, am Kitzbach (entspringt im Bereich der Mohnenmähder) und seinem Zufluss dem Gaisbach, wie auch am Krumbach (Unterlauf und Mittellauf) in Warth vorzufinden. Der zugänglichere Oberlauf dieser Gewässer wird einerseits durch die Alpbewirtschaftung im Sommer aber auch durch den Schibetrieb (Pisten und Liftanlagen im Gewässernahbereich) leicht beeinträchtigt.

Der Zuger Tobelbach, der im Zugertal orographisch links in den Lech mündet, und der Stierlochbach, der bei der Ortschaft Zug orographisch rechts dem Lech zufließt, zeigen in ihrem Mittellauf eine etwas stärkere Störung. In beiden Fällen verläuft ein Güterweg parallel zum Bach und engt das Gewässerbett ein.

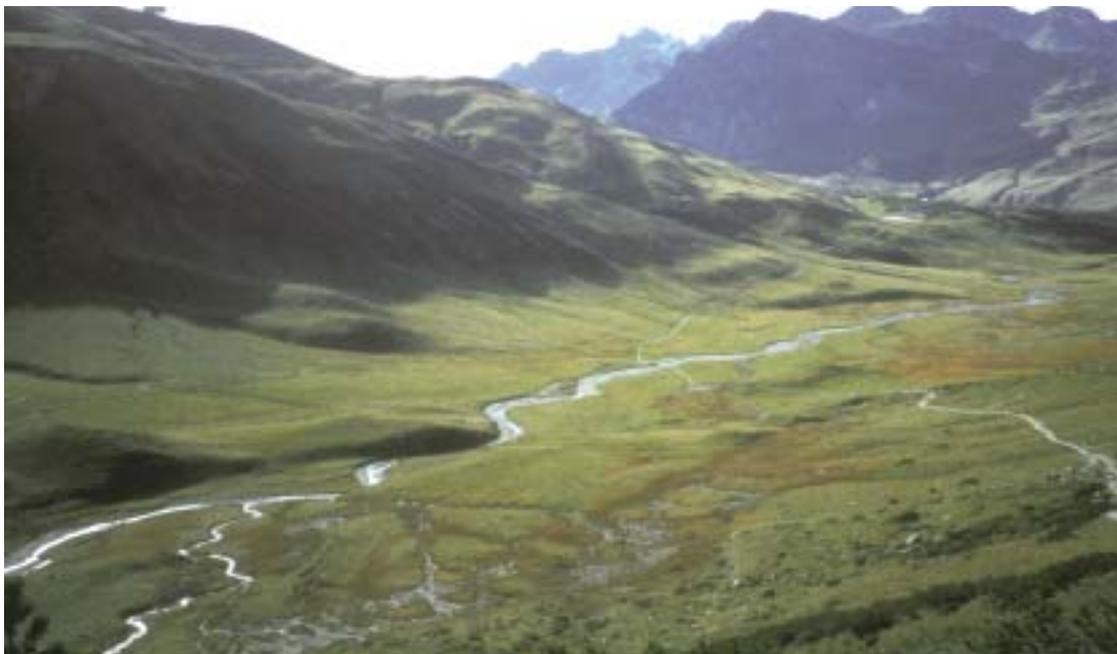
Foto 17: Gewundener Verlauf des Pazüelbachs im Mittellauf

Der Pazüelbach, ein Gebirgsbach der unterhalb der Ortschaft Zürs in den Zürsbach mündet, durchfließt im Mittellauf ein eindrucksvolles Hochtal. Im Bereich dieser Hochebene zeigt der Bach durch das geringe Gefälle einen natürlichen, stark gewundenen Verlauf. Strukturelle Beeinträchtigungen sind hier nur durch die Alpbewirtschaftung festzustellen.

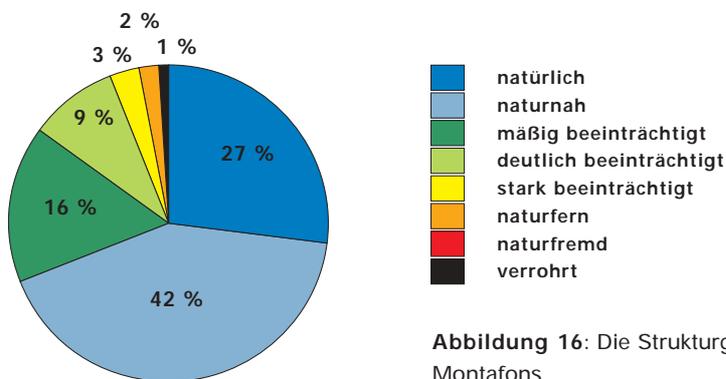
Abbildung 16: Die Strukturgröße der bewerteten Fließgewässer des Montafons

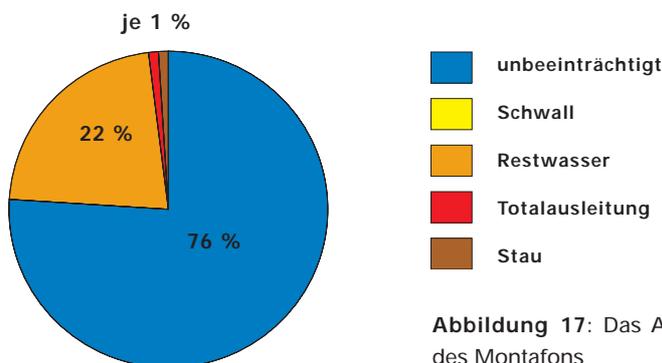
Abbildung 17: Das Abflussregime der bewerteten Fließgewässer des Montafons

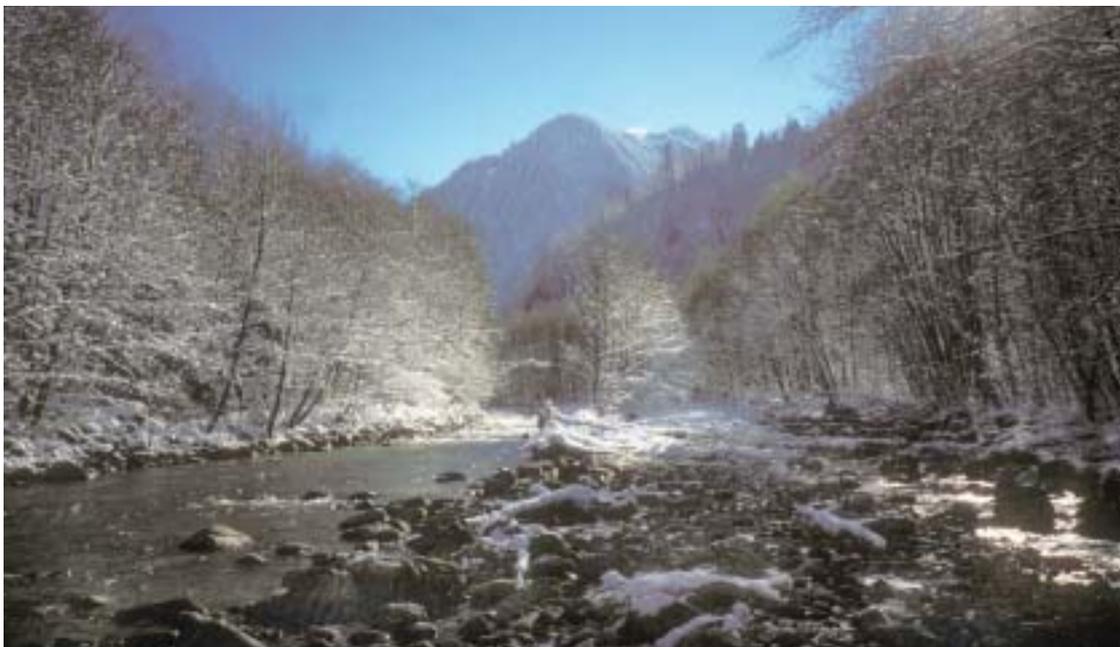
Im Zuge der Gewässerkartierung konnten an der Ill aber auch Bachabschnitte ausgewiesen werden, die trotz Verbauung und Wassernutzung noch ein relativ hohes Strukturpotential aufweisen und sich vor allem durch das Vorkommen standorttypischer Ufergehölze auszeichnen.

Foto 18: Standorttypische Ufergehölze an der Ill

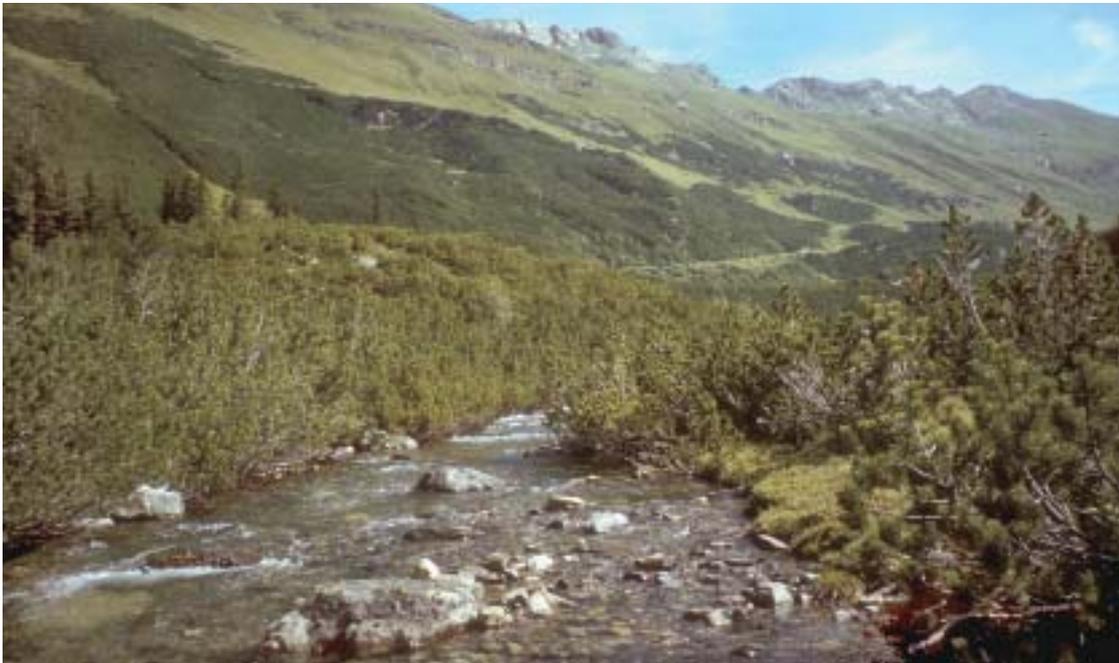
Foto 19: Oberlauf der Litz

Strukturverluste sind im Oberlauf der Litz lediglich auf Alpbewirtschaftungen und Ausholzungen (Lawinenholz) zurückzuführen. Im Gebiet der Rona- und Giesla- Alpe durchfließt der turbulente Gewässerlauf eine enge, tief eingeschnittene Schluchtstrecke, die als absolut „natürlich“ einzustufen ist („Giesla-Fuchsschwanz“). Im „Ree“, unterhalb der Einmündung des Gieslabachs, einem Zufluß, der einen starken Geschiebetrieb aufweist, wird das Kontinuum allerdings durch eine Geschiebesperre gestört. Im weiteren Verlauf sind strukturökologische Beeinträchtigungen durch einen breiten Schotterweg, der großteils parallel zum Bach verläuft, sowie durch forstwirtschaftliche Umlandnutzungen festzustellen.
